ELEVACAR S2500

ELEVADOR ELETROMECAÂNICO DE 2 COLUNAS

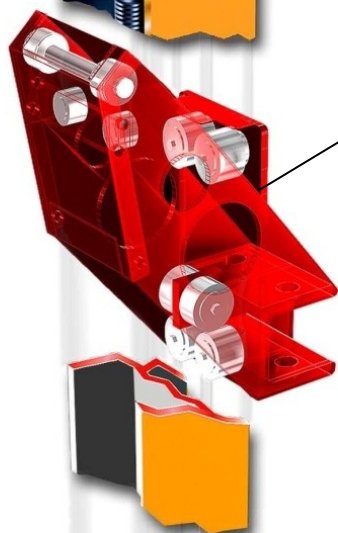
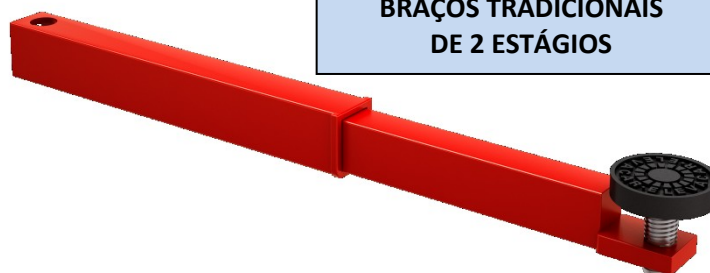
ACIONAMENTO ENGRENADO
CONSTRUÇÃO EXCLUSIVA - MOTOR ALINHADO COM A COLUNA

COLUNAS EM CHAPAS GROSSAS COM ESPESSURA DE ½" (12,7 MM)

CURSOR QUE ABRAÇA A COLUNA GUIADO POR 10 ROLDANAS MONTADAS COM ROLAMENTOS
48 PEÇAS TEMPERADAS E RETIFICADAS QUE PROLONGAM SUA VIDA ÚTIL

BRAÇOS TRADICIONAIS
DE 2 ESTÁGIOS

RESERVATÓRIOS DE ÓLEO
PARA LUBRIFICAÇÃO
AUTOMÁTICA DAS PORCAS

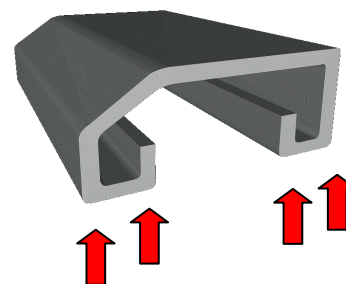
BASE SEM CONCRETO

Formada por duas longarinas longitudinais e duas longarinas transversais em chapa "COS-AR-COR" grau 400 resistente a oxidação, de espessura 1/4" (6,35 mm) com 4 abas de pé (vertical), que proporcionam elevada resistência.

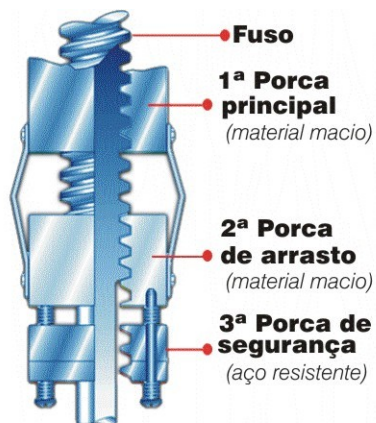
SÓ O ELEVACAR TEM TRIPLO SISTEMA DE SEGURANÇA

VEJA DE FORMA SIMPLIFICADA COMO FUNCIONA:

Em uso normal toda vez no limite inferior, a Porca de Segurança desengata da rosca do Fuso.

Em nova subida, a 3ª Porca rosqueia-se automaticamente ao Fuso. Observe que a 2ª e 3ª Porcas não estão sob carga e são apenas arrastadas.

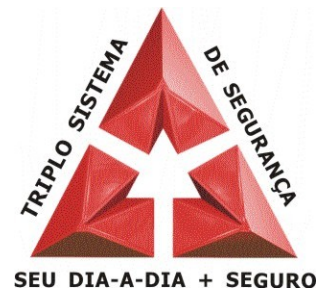
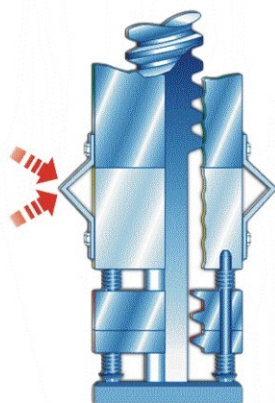
DESGASTE DA 1ª E 2ª PORCA

Ocorrendo desgaste da 1ª Porca, esta assenta na 2ª Porca, causando o desnível dos braços.

Caso continue o uso e ocorrer o desgaste da 2ª Porca, entra em função a Porca de Segurança para aparar a carga pois até aqui a mesma operou flutuante sem sofrer desgaste.

Nesta situação, quando da primeira descida completa, a Porca de Segurança desengata da rosca do Fuso impossibilitando a próxima elevação.

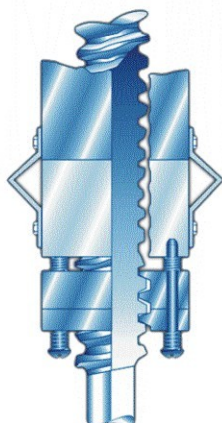
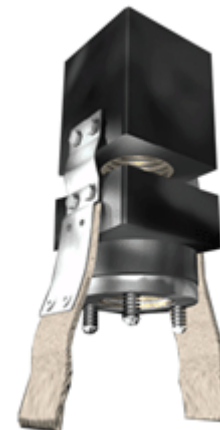
FUNÇÃO DA 3ª PORCA

As Porcas são de material macio para evitar danos a rosca do Fuso.

A falta de óleo pode provocar engripamento violento causando o rompimento das Porcas macias em poucos centímetros de movimento. Quando isto ocorre a Porca de Segurança cumpre a sua função para evitar a queda do veículo.

A porca de Segurança possui uma parte de aço resistente e revestida com metal macio (tipo bronzina) que preserva o encaixe das roscas mesmo em condições extremas.

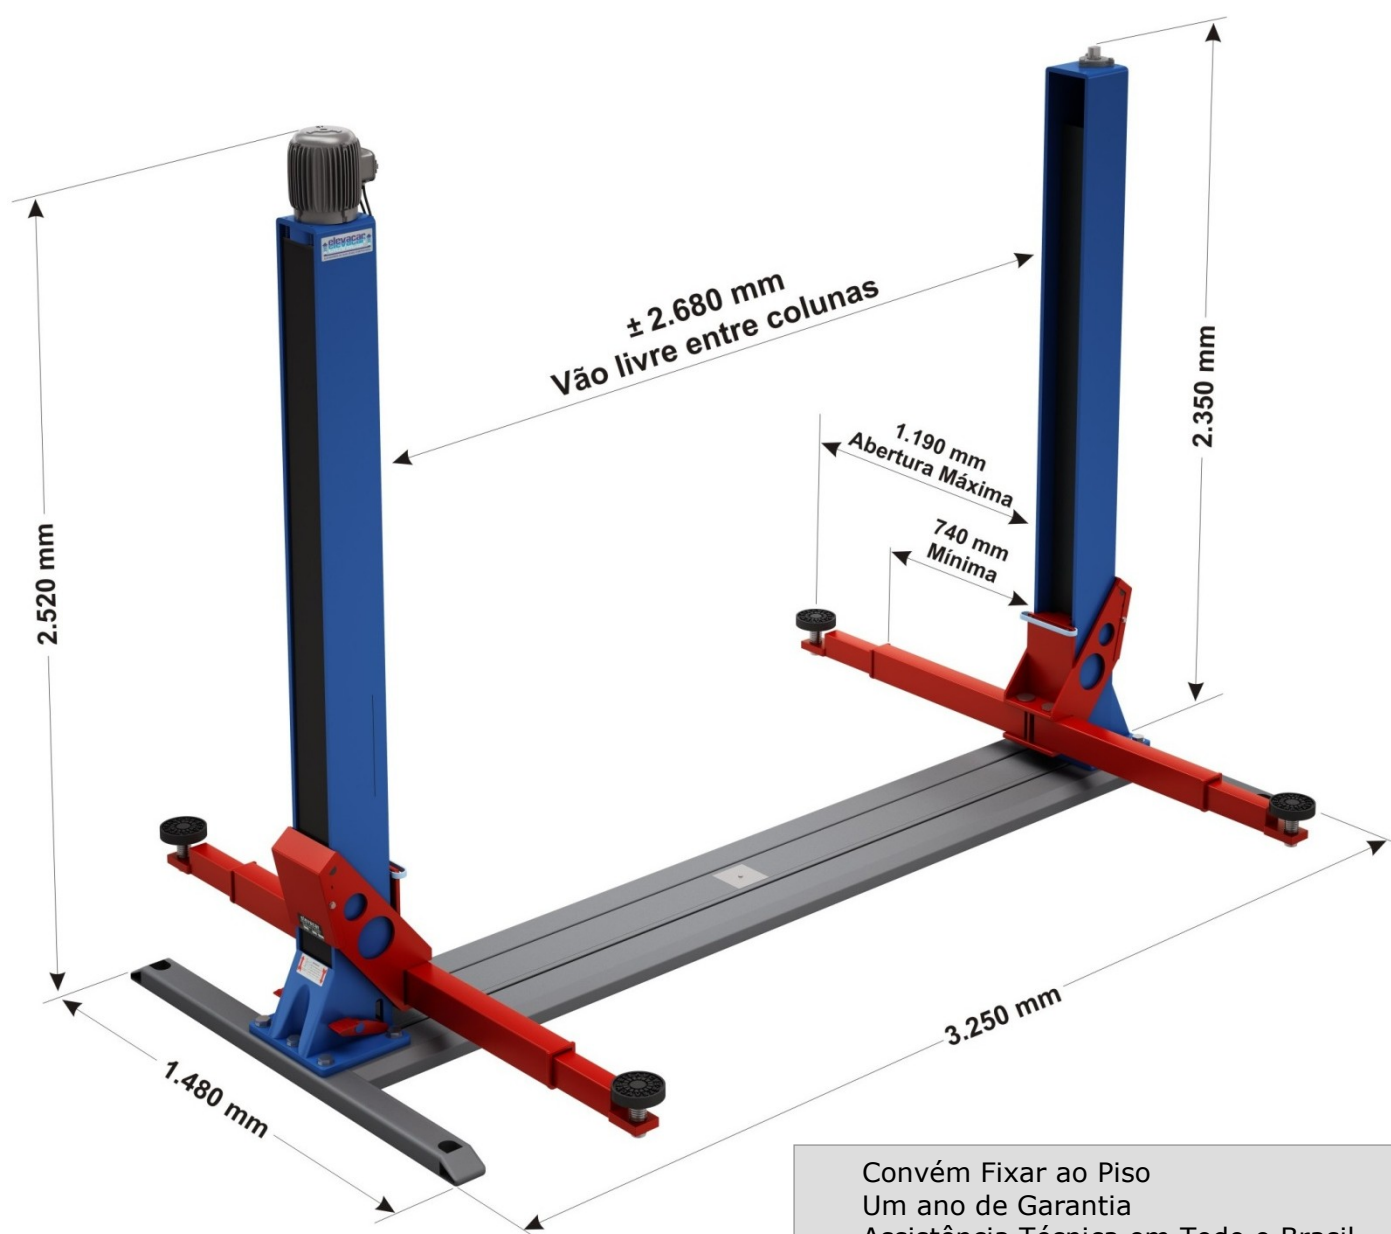
ESPECIFICAÇÕES TÉCNICAS S2500

Capacidade máxima de carga	2.500 Kg
Tempo de elevação	38 Seg
Altura total de elevação	1.800 mm
Potência do Motor	3,0 kw / 4 CV 4 Pólos 90L
Voltagem	Trifásica 220/380V - 60Hz
Acionamento	Através de Pedais
Peso	690 Kg
